Eglise de St Privat de Vallongue

(inscrite à l'inventaire supplémentaire des Monuments Historiques le 27 décembre 1979)

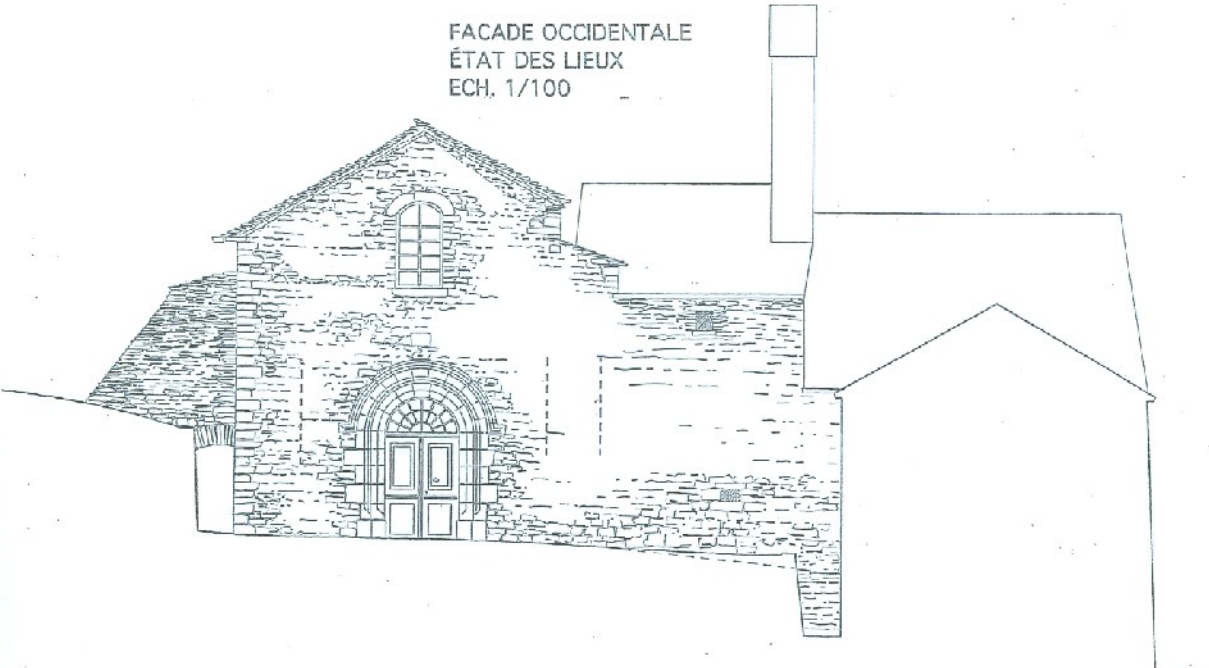
FACADE OCCIDENTALE
ÉTAT DES LIEUX
ECH. 1/100

Plusieurs modifications ultérieures dénaturant fortement l'édifice ont amené de sérieux désordres dans les maçonneries (création notamment d'une voûte en pierre en couverture de la nef, chargeant exagérément les murs), conduisant à la mise en place de contreforts et arcs boutants (XVIIIème et XIXème siècle), d'une coque en béton armé au-dessus de la voûte (1975) et d'un lourd pilier intérieur de schiste étayant un grand arc et masquant une partie du collatéral.
