# Le manse de Castanet (XIII<sup>e</sup> - XIV<sup>e</sup> siècles)

## LA RESTAURATION DU CHATEAU

# MACONNERIE – PIERRE DE TAILLE & ENDUITS A LA CHAUX

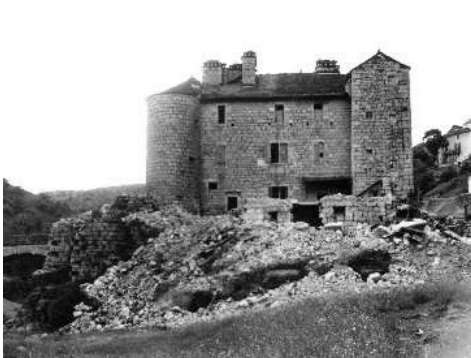
Façade orientale du château, travaux de démolition des bâtiments annexes en cours (1966).  
S.D.A.P. de la Lozère, repro. R. Soulier

On choisit le parti de laisser l'eau du lac pénétrer dans le château, après avoir consolidé les joints par des injections de ciment dans la maçonnerie immergée. Le niveau normal du lac atteint une hauteur de 1m. au-dessus du sol. Une terrasse fut donc créée, s'appuyant sur les fondements des bâtiments annexes détruits, et ancrant solidement le château à la rive.

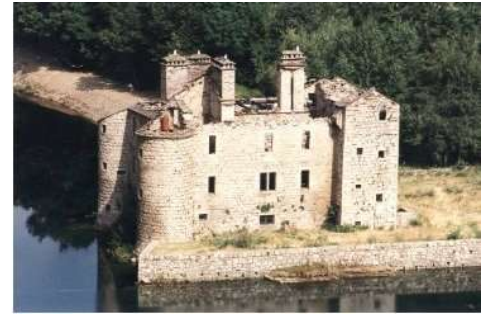
- => éclatement de nombreux blocs de pierres dû aux fortes températures
- => zones détruites avec pierres et encadrements en pierres de taille à reprendre

Château après incendie

L'étude a permis de localiser les zones à conserver ou à rebâtir :

- => vérification charge structure

Choix des matériaux identiques à ceux existants :

- => granit et grès, taille des blocs, grain similaire

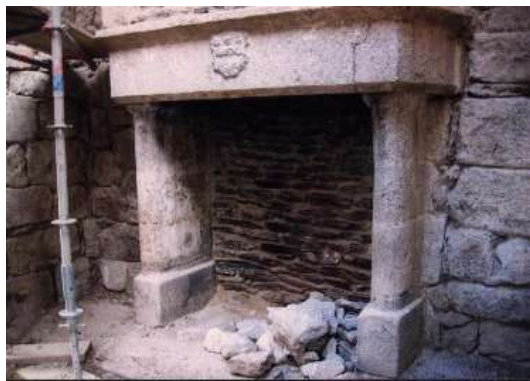
Reprise cheminée intérieure en pierre de taille

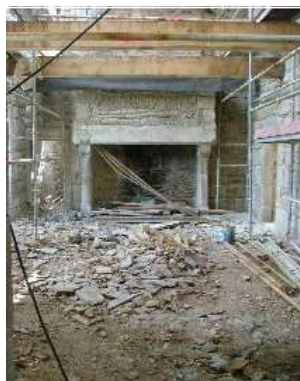
Reprise maçonneries intérieures en moellons de pierres

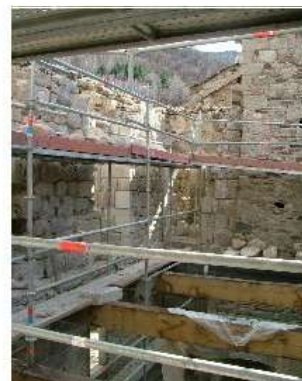
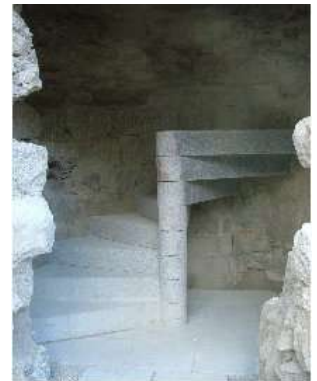
Réalisation escalier sur tour pour sortie de secours

Réalisation d'un escalier bois en châtaigner dans chacune des tours (sud-ouest et nord-ouest) de l'édifice pour desservir chaque niveau ;

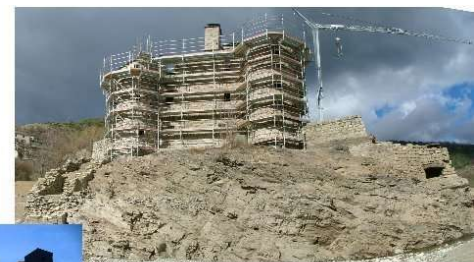
Mise en place échafaudage pour réalisation :  
Maçonneries: reprise blocs, cheminée, joints extérieurs, ...  
Elevation charpente bois  
Réalisation couverture lauzes schistes

Mise en place échafaudage sur ensemble des façades pour reprendre arase des murs, charpente et couverture :

- => dégarnissage de l'ensemble des joints extérieurs pour reprise complète

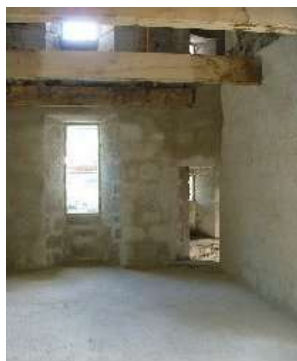
Réalisation de la première couche d'enduits :  
dégrossi ou gobetis à la chaux

Réalisation d'un enduit à la chaux aérienne en plusieurs passes :

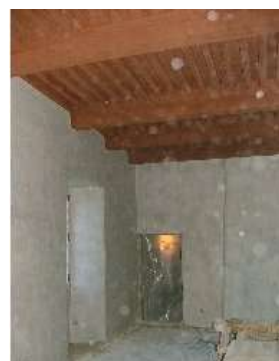
Dressage des murs intérieurs par réalisation  
d'un enduit fin

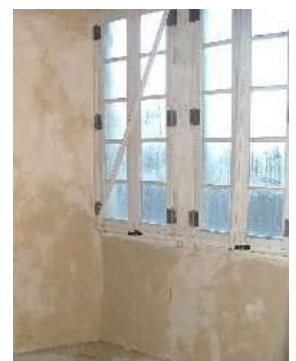
Passage badigeon d'harmonisation

- => finition enduit fin pour recevoir un badigeon d'harmonisation

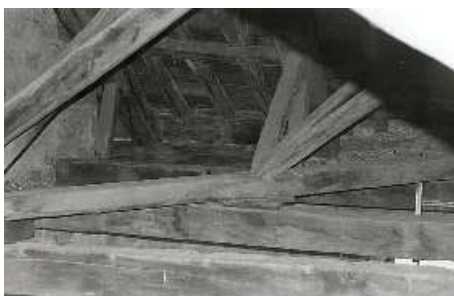
L'incendie du château a détruit complètement la charpente :

- => pas de plans de la charpente existante, présence de quelques photos pour donner plan de principe

Photos Charpente existante avant incendie

Fabrication d'une charpente en châtaigner selon :

- => anciens empochement et encastrement des pièces de bois
- => charge de toiture et règles Neige et Vent pour dimensionnement pièces de bois plus vérification bureau de contrôle
- => fermes avec pannes intermédiaires, chevrons et voliges pour support couverture lauzes

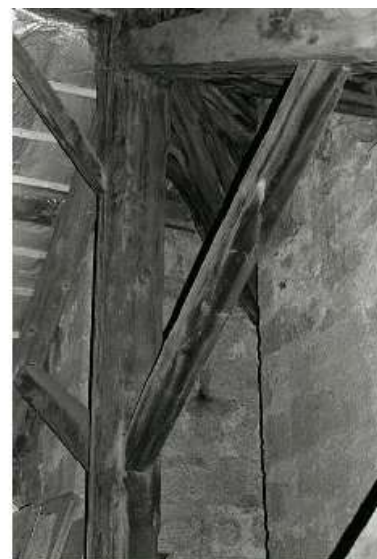
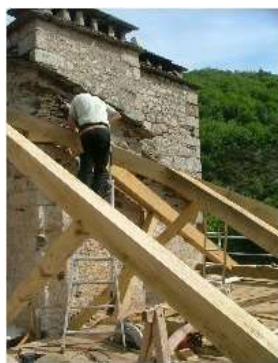
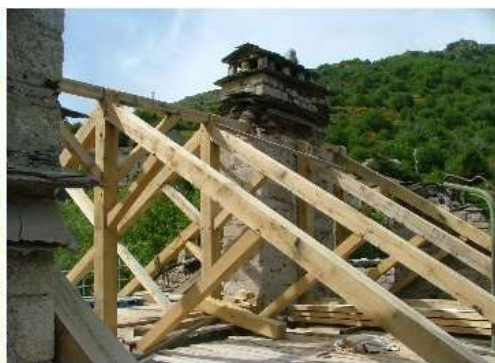
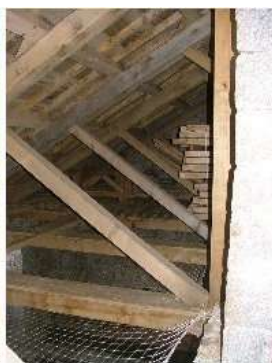
Élévation de la charpente de type ferme avec pannes et chevrons

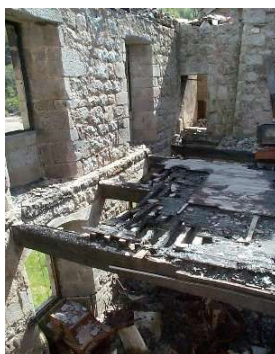
Quelques éléments de planchers sont restés en place suite incendie :

Plancher après incendie

Réalisation plancher bois de type traditionnel en châtaigner ou "plancher à la française" :

- => structure porteuse par mise en place de poutres ;
- => pose solivage pour support plancher ;
- => réalisation de lambrequins entre chaque solive ;
- => réalisation de plancher en châtaigner à éléments rainurés et bouvetés ;

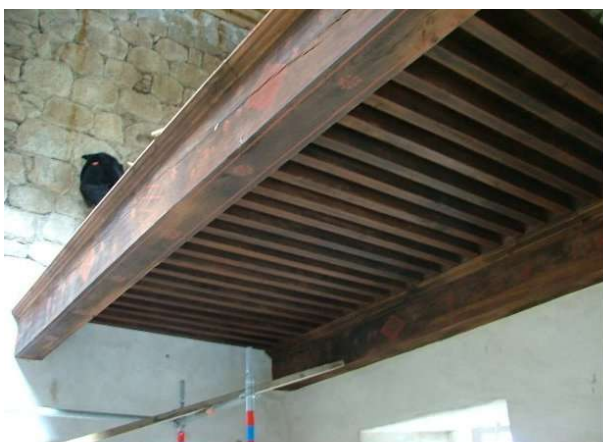
Réalisation plancher bois : poutres, solivages, lambrequins

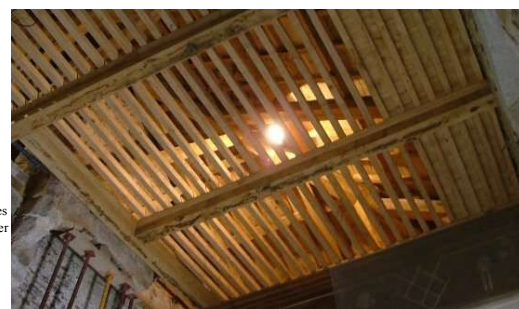
Poutres et solivages de plancher

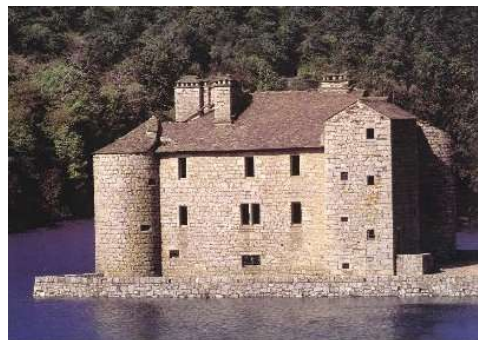
Vue du château et toiture avant incendie

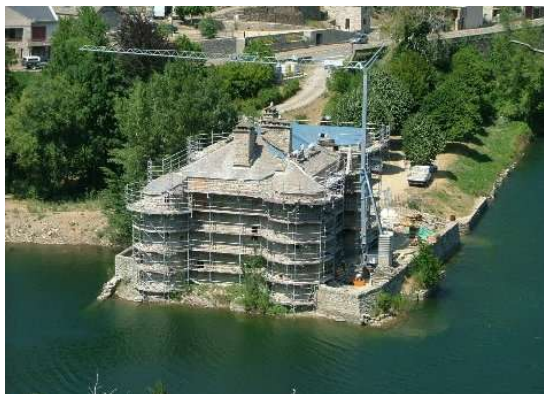
Vue aérienne pendant réalisation couverture

- => provenance : Carrière du Tournel ;
- => carrière avec petite production rendant difficile l'approvisionnement global de l'édifice en une seule fois ;
- => l'entreprise retenue propose le réemploi de lauzes du Tournel ;
- => dépose sur grande grange de surface quasi identique, de bonne qualité, avec homogénéité de l'ensemble

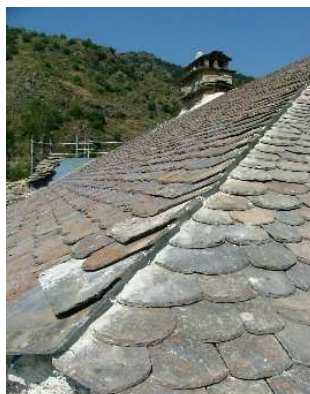
Détail arêtiers avec débord

- => noue arrondie sur chaque intersection rentrante de toiture ;
- => arêtiers avec débords lauzes au vent dominant ;
- => faitage de type "lignolet": croisement des lauzes une sur deux ;
- => solin avec bandes à rabattre en zinc prépatiné engravé dans maçonnerie et scellement au mortier de chaux ;
- => abergement de souche de cheminée avec couronnement pierres de protection ;

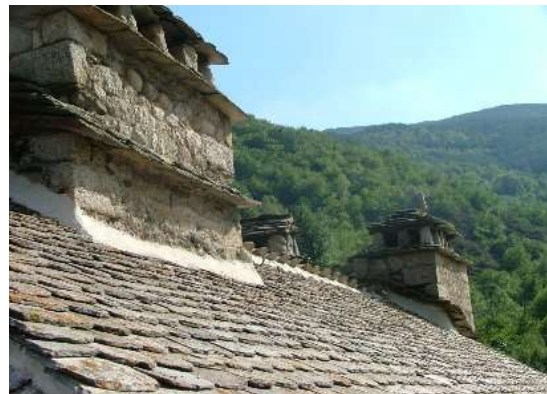
Abergement de souche de cheminée  
ainsi que double couronnement pierre conservés

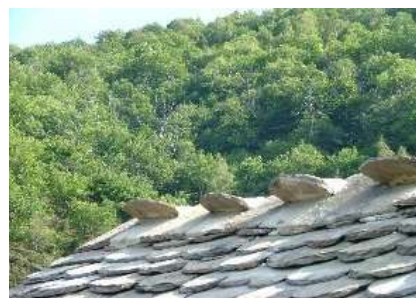
Faîtage à lignolet

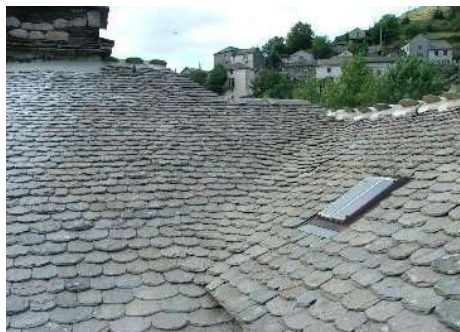
Détail noue arrondie  
Châssis de toiture pour accès entretien toiture

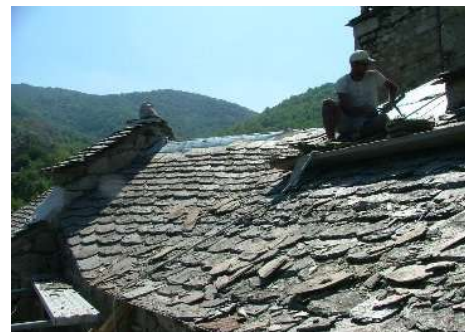
Pose des lauzes depuis rive jusqu'au faîtage

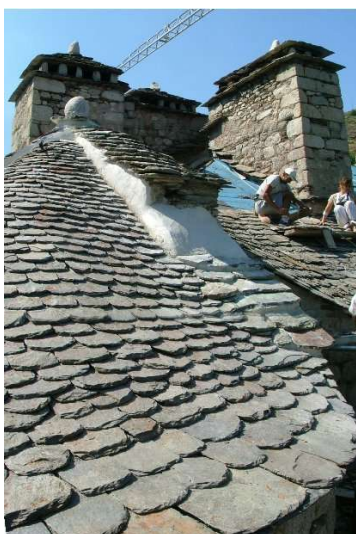
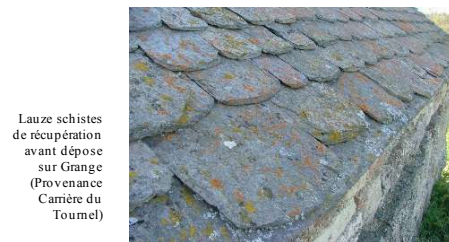
Lauze schistes  
de récupération  
avant dépose  
sur Grange  
(Provenance  
Carrière du  
Tournel)

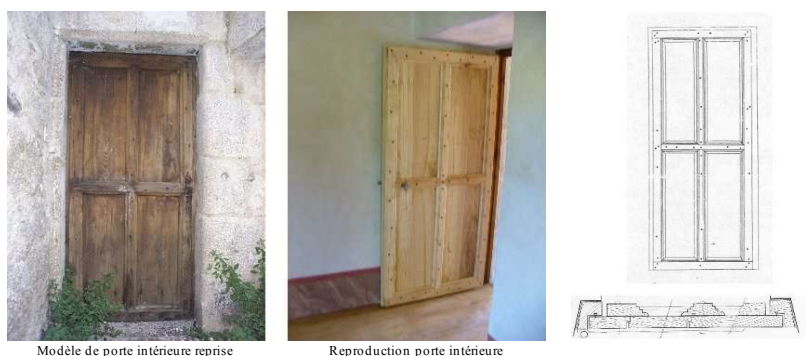
- Menuiseries assez disparates et remodelées selon différentes époques :
- => reproduction de menuiseries dans l'esprit du XVIIème siècle ;
  - => menuiserie de conception et plan de principe identique ;

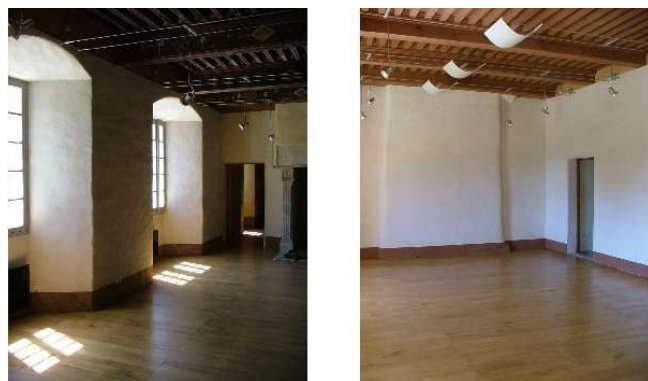
- Parquets complètement détruits, à bâtons droits directement posés sur l'extrados de la voûte au 1er niveau :
- => reprise complète des parquets en châtaigner sur lambourdes ;
  - => traitement et vitrification pour permettre circulation intensive et meilleur entretien ;
  - => passage réseau électrique dans épaisseur plancher / parquet sur les deux niveaux ;

Parquets massifs réalisés sur ensemble des pièces

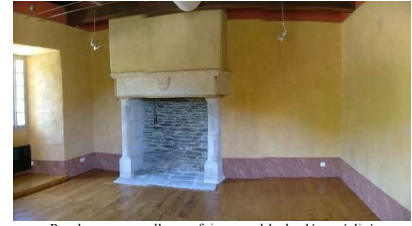
Rendu sur une salle une fois ensemble du décor réalisé

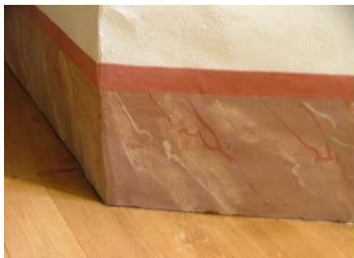
Réalisation de décor des plinthes en faux marbre sur salles du niveau 1

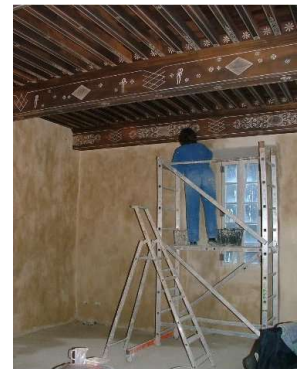
Reprise du décor peint sur plafond bois du niveau 1, et sur chaque élément : poutres, solives, lambrequins

Quelques éléments de décor sur plafond étaient conservés suite à l'incendie :
